## DESA

## **INSPECCIÓN TÉCNICA AMBIENTAL SOBRE LA CONSTRUCCIÓN DE PISTA Y VEREDAS REALIZADAS POR EL CONSORCIO VIRGEN DE LA PUERTA.**

Realizar la inspección y opinión técnica de la obra “Mejoramiento y rehabilitación de redes de agua potable y alcantarillado Sanitario de la zona urbana del distrito de Huánuco y rehabilitación de pistas y veredas de la zona urbana del distrito de Huánuco”, por el Consorcio Virgen de la Puerta, con la finalidad de identificar los posibles Impactos Ambientales que se podrían dar con la ejecución de la obra.

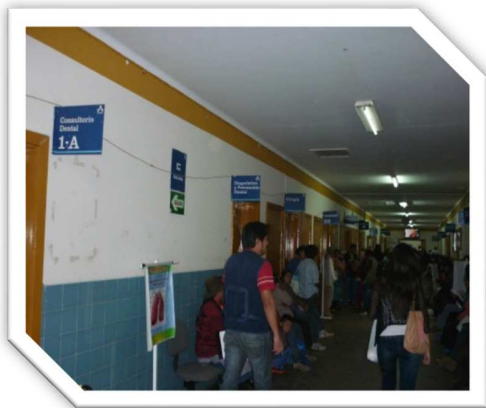
- ✚ Escasa presencia de material particulado en los ambientes del Hospital Hermilio Valdizan Medrano, que son los responsables de problemas Respiratorios, esto puede deberse al tratamiento que está realizando la empresa mediante el riego con agua a los montículos de tierra y escombros.

Fotografía N° 01. Ambiente del Hospital Hermilio Valdizan

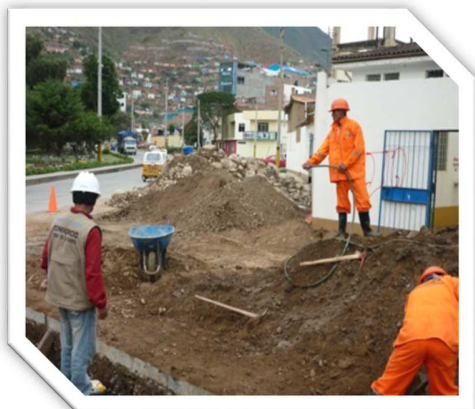
Fotografía N° 02. Riego de los escombros y montículos de tierra.

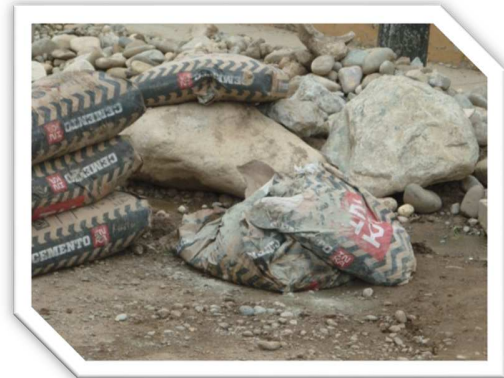
- ✚ Inadecuada disposición de sus bolsas de cemento, que se encuentran abiertos y dispersados sobre el suelo.

Fotografía N° 03. Bolsas de cementos dispersos y rotos

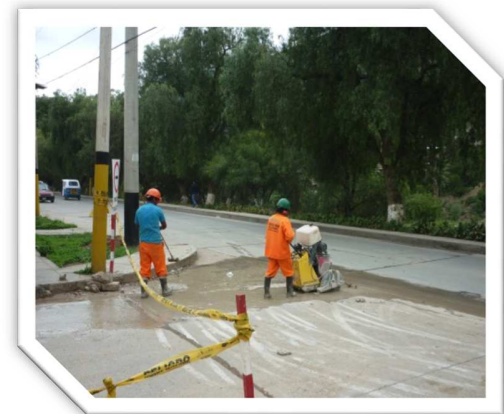
- ✚ Presencia es de Ruidos y vibraciones molestas, debido a la utilización de maquinarias para dicha obra, como son las cortadoras eléctricas de cemento, los tractores de carga y los camiones de carga pesada.

Fotografía N° 04. Cortadora de concreto produce ruidos molestos.

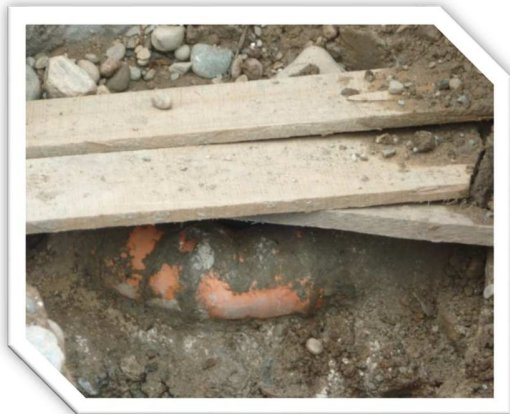
- ✚ El Consorcio Virgen de la Puerta esta controlando sus aguas residuales provenientes de los desagües, ya que estos están siendo cambiados por nuevas tuberías y podría haber derrames de aguas servidas. Por lo que la empresa ha implementado un sistema de canalización con tuberías provisionales hacia la tubería de desagüe que no está siendo trabajado comúnmente llamado “sistema de embalsado”, por lo que no existe impacto de aguas residuales.

Fotografía N° 05. Material particulado controlado con riego

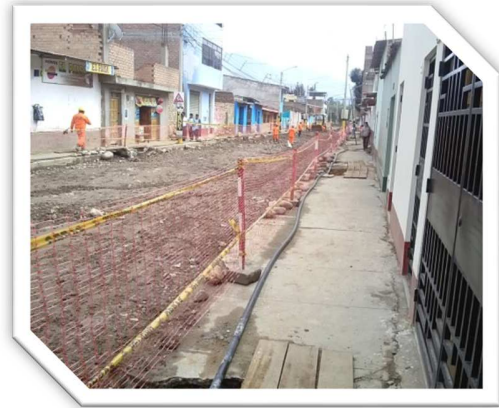
- ✚ La presencia del material particulado, está siendo controlado debido al tratamiento que está realizando la empresa Virgen de la Puerta, mediante el riego con agua a los montículos de tierra y escombros producto de la obra.

Fotografía N° 05. Material particular controlado con riego

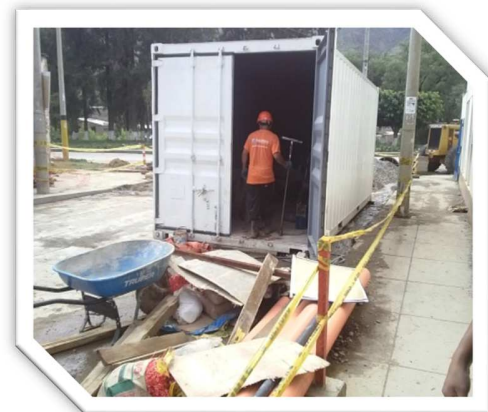
- ✚ Se ha implementado almacenes adecuados, donde están guardando todos sus materiales e insumos que utilizan para la realización de la obra, por lo que no se evidencia los sacos de cemento, que anteriormente estaban dispersos.

Fotografía N° 06. Almacenes implementados por la empresa

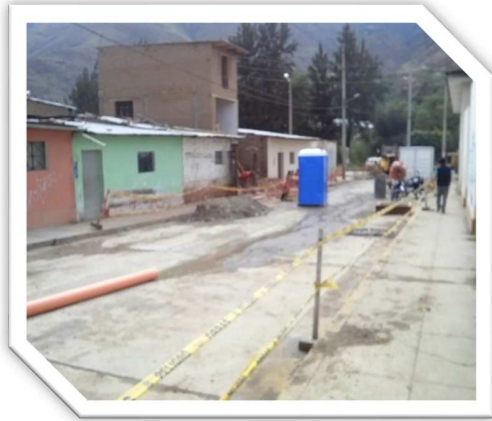
- ✚ No hay presencia de ruidos y vibraciones molestos, debido a que en la obra, se utiliza las maquinarias (cortadoras eléctricas, los tractores de carga y los

camiones de carga pesada) esporádicamente.

Fotografía N° 07. Ausencia de maquinarias utilizadas en la obra

- El Consorcio Virgen de la Puerta ha realizado acciones de mejora en la ejecución de la obra en mención, por lo cual se ha reducido los impactos ambientales que se observaron en el informe anterior.
- Los trabajos con maquinaria pesada generadores de ruidos y vibraciones serán controlados mediante establecimiento de horarios que no perjudiquen al trabajador del hospital Hermilio Valdizan Medrano específicamente a los pacientes de dicho nosocomio.

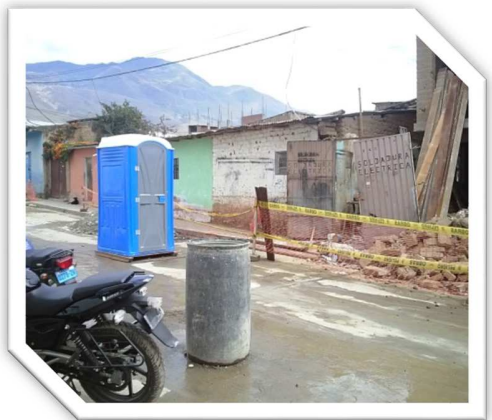
✚ La empresa Virgen de la Puerta ha implementado baños portátiles, ya que anteriormente no contaban con este servicio.

Fotografía N° 07. Implementación de baños portátiles
