# BOLETIN DIRECCION EJECUTIVA DE SALUD AMBIENTAL

**DIRECCIÓN EJECUTIVA DE SALUD  
AMBIENTAL-Boletín No. 02**

## ACTIVIDADES REALIZADAS POR EL LABORATORIO FÍSICO, QUÍMICO Y MICROBIOLÓGICO DE AGUAS Y ALIMENTOS-PRIMER TRIMESTRE

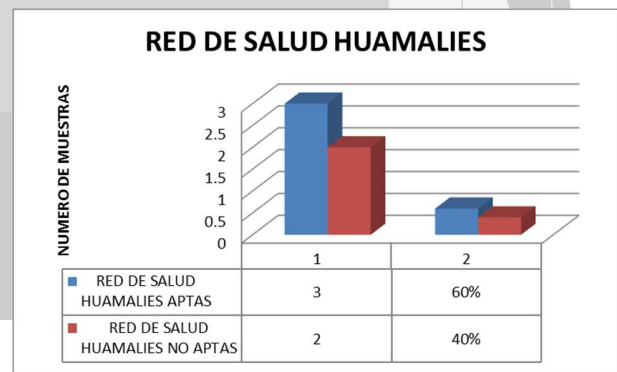
**Grafico No.03: Vigilancia Sanitaria de la Calidad de Agua de Consumo Humano de la Red de Salud Huamalties-Trimestre 1**

| RED DE SALUD HUAMALIES | APTAS | 3 | 60% |
| | NO APTAS | 2 | 40% |
| Numero de muestras | | 5 | |

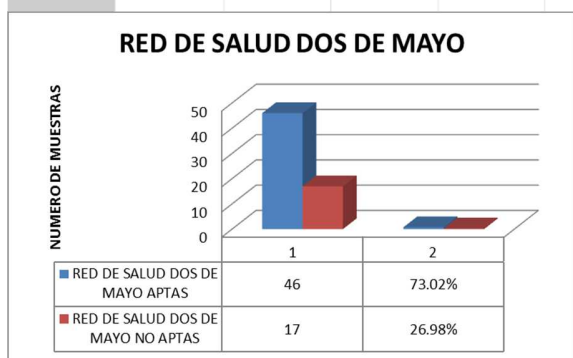
**Grafico No.04: Vigilancia Sanitaria de la Calidad de Agua de Consumo Humano de la Red de Salud Dos de Mayo-Trimestre 1**

| RED DE SALUD DOS DE MAYO | APTAS | 46 | 73.02% |
| | NO APTAS | 17 | 26.98% |
| Numero de muestras | | 63 | |

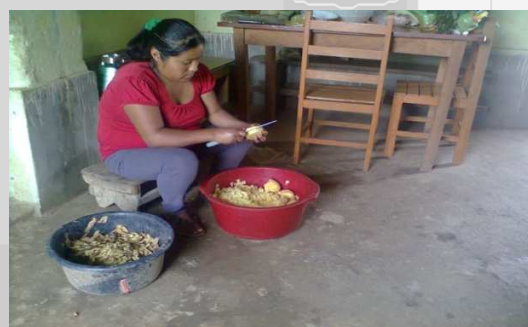
**FOTO No. 02: Se observó que el personal manipulador no aplica las buenas prácticas de manipulación de alimentos, al no utilizar el uniforme respectivo, recomendándose la capacitación inmediata de los mismos.**

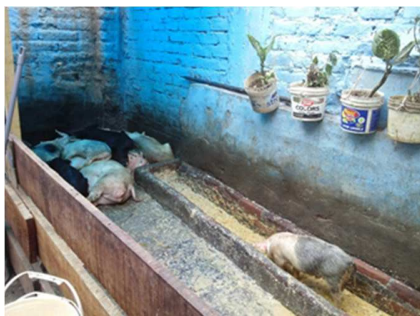
**FOTO No. 01: Inspección a chancherías por contaminación de malos olores y presencia de vectores**

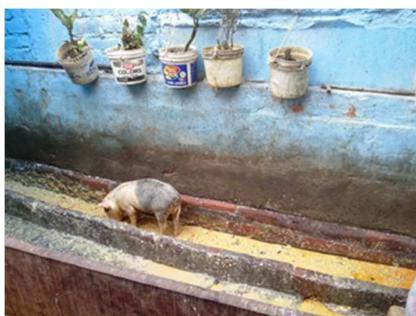
**FOTO No. 02: Inspección a chancherías por contaminación de malos olores y presencia de vectores**

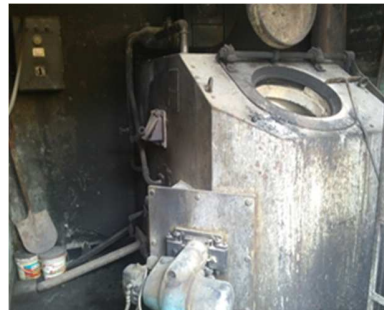
| ACTIVIDADES | LOGROS |
|---|---|
| Inspección multisectorial con Fiscalía Especializada en Materia Ambiental al Centro de Salud de La Unión – Dos de Mayo sobre el mal manejo de residuos sólidos Hospitalarios. | <ul style="list-style-type: none"> <li>Se Sensibilizo mediante una capacitación de la D.S. No. 096-2012/MINSA al responsable encargado del manejo de residuos sólidos hospitalarios y a personal presente durante el turno de la fiscalización del Centro de salud de La Unión, sobre el inadecuado manejo de los residuos sólidos hospitalarios.</li> </ul> |

**FOTO No. 03: Vigilancia sanitaria en Establecimientos de Salud por el mal manejo de los Residuos Sólidos Hospitalarios**
