## DESA

## **INSPECCIÓN TÉCNICA AMBIENTAL SOBRE LA CONSTRUCCIÓN DE PISTA Y VEREDAS REALIZADAS POR EL CONSORCIO VIRGEN DE LA PUERTA.**

Realizar la inspección y opinión técnica de la obra “Mejoramiento y rehabilitación de redes de agua potable y alcantarillado Sanitario de la zona urbana del distrito de Huánuco y rehabilitación de pistas y veredas de la zona urbana del distrito de Huánuco”, por el Consorcio Virgen de la Puerta, con la finalidad de identificar los posibles Impactos Ambientales que se podrían dar con la ejecución de la obra.

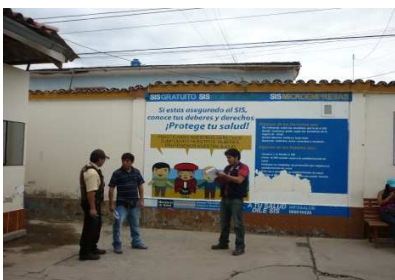
Es por ello que el asesor legal interno del Hospital Hermilio Valdizan Medrano, solicita la opinión técnica a la Dirección Ejecutiva de Salud Ambiental (DESA), en cuanto se refiere a la contaminación ambiental que se generaría hasta el término de la construcción de la obra realizada por el Consorcio Virgen de la Puerta. Por lo que la Dirección Ejecutiva de Salud ambiental (DESA) se hizo presente para que realice la inspección técnica e emitir la opinión técnica correspondiente.
