REPORTE DE SITUACIÓN N° 034 – 2018 – COE SALUD – DIGERD

DERRAME DE CRUDO DE PETROLEO – ANDOAS - LORETO

CRECIDA DEL RÍO PASTAZA CAUSÓ FISURA EN OLEODUCTO NOR PERUANO

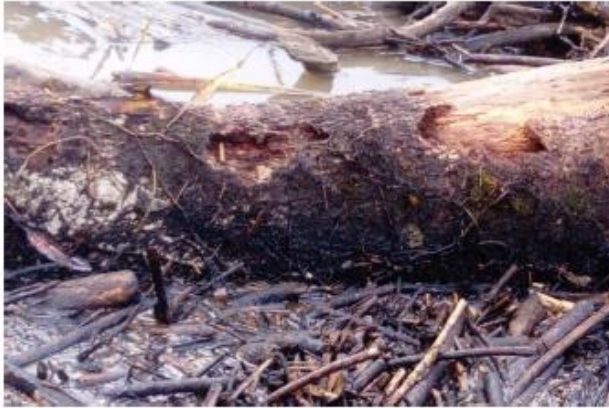
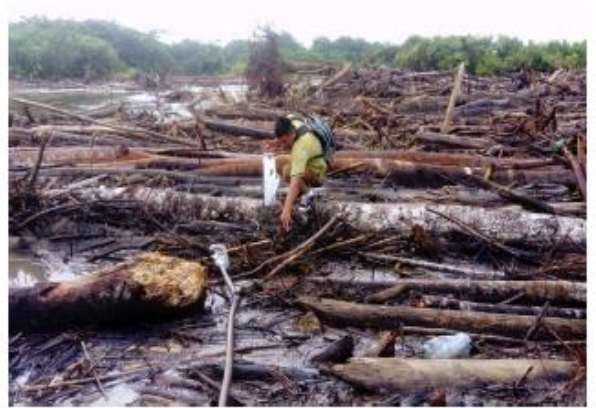
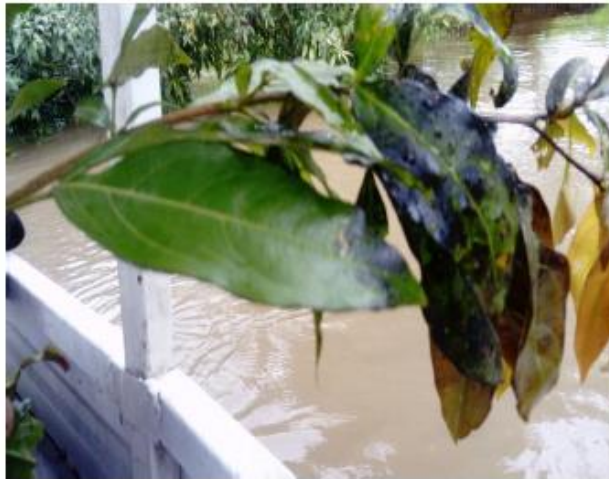
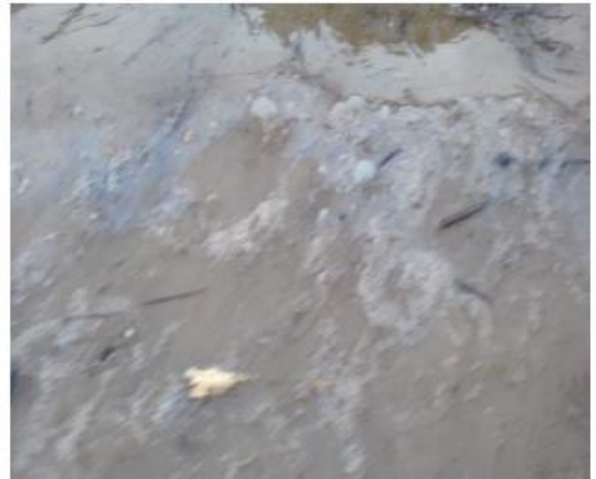
ANEXO N° 03 Imágenes del evento

Presencia de manchas oleosas en el río Pastaza, palizadas y vegetación
